【各部の名称】(カートリッジは BCI-381/371/351, XKI-N11 用です。)

【クリーナー液補充手順】(※写真のカートリッジは BCI-381/371/351, XKI-N11 用です。BCI-380/370/350PGBK, XKI-N10PGB 用も方法は同じです。)

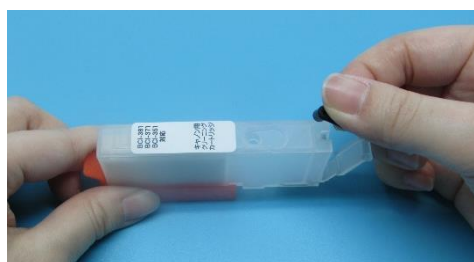
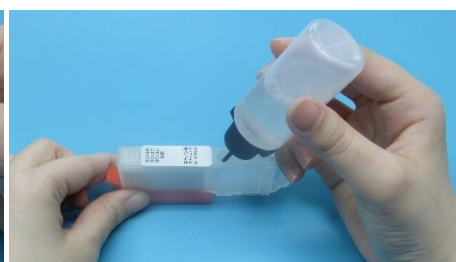
- ①注入口プラグを外す
- ②クリーナー液を補充します。

【注入量の目安】

380/370/350/N10PGBK はボトル分(20ml)

381/371/351/N11 シリーズは

ボトルの半分(約 10ml)

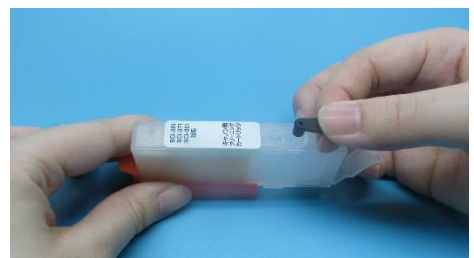
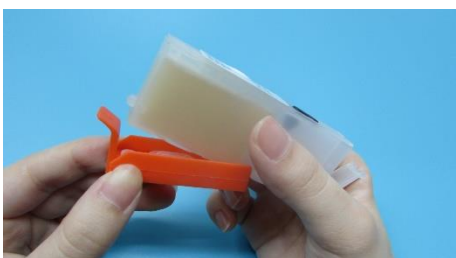
- ③注入口プラグを装着します。
- ④カートリッジをホルダーから外します。
※ホルダーは保管してください。

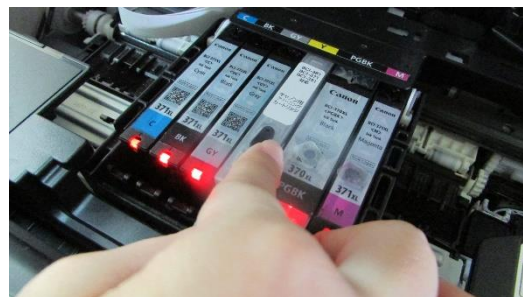
- ⑤カートリッジをプリンタへ装着します。
※IC チップが付属していない為、認識エラーとなりますが問題ありません。

これで作業完了です。クリーナーカートリッジをプリンタへ装着したまま、1日~2日放置してください。(この間プリンタ電源は OFF で構いません。)時間経過後、クリーナーカートリッジを取り外して、インクの入っているカートリッジを装着。クリーニング・ノズルチェックで印字状態を確認してください。

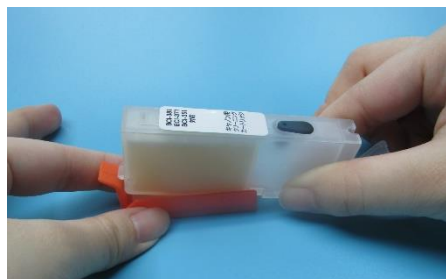
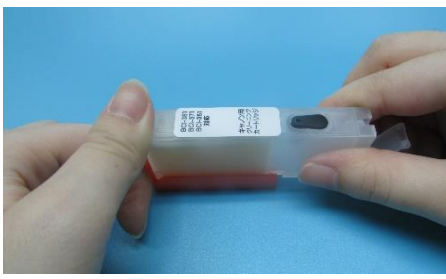
ホルダーにカートリッジを取り付け、カートリッジラベル上部を押して“カチッ”と音が鳴る様に確実に装着してから、上記のクリーナー液補充手順①から再度行ってください。
